# Setzungsschäden „Hortensienweg“ in Unna

- Baugrunduntersuchung / Baugrund-  
technische Beratung -

## 2. Geotechnischer Bericht

Datum: 5. Februar 2024  
Bearb.-Nr.: 24001-BE-02  
Dr. Hö./tom

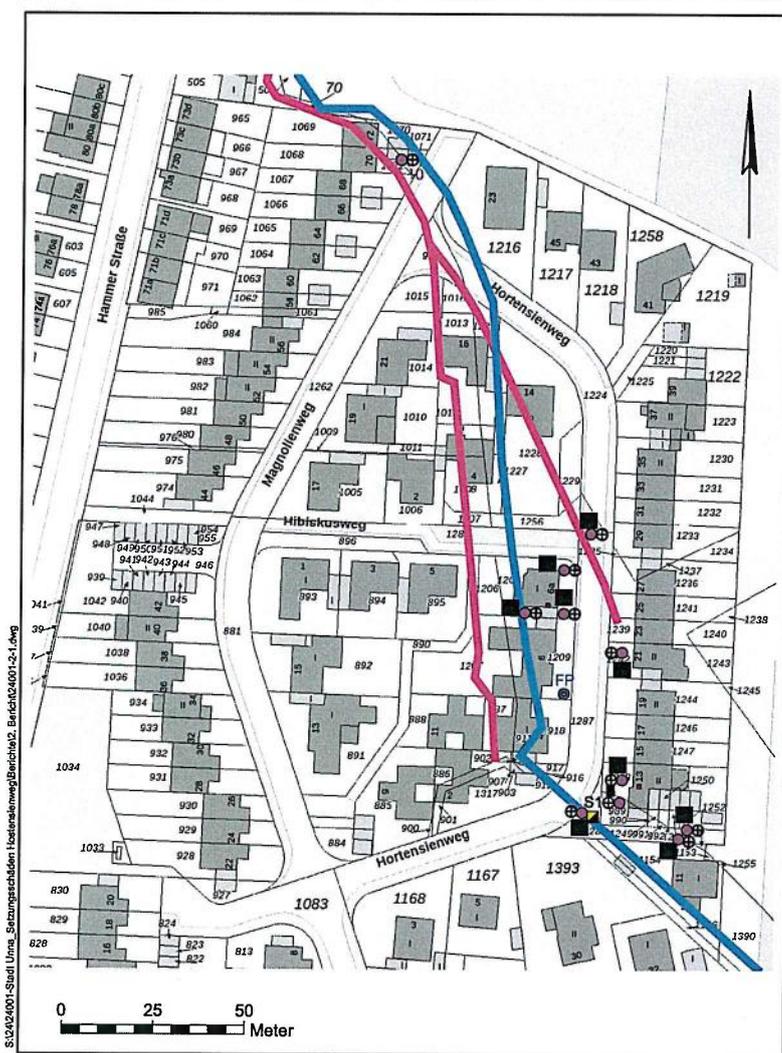
S.02/03/001-Stadt Unna, Setzungsschäden Hortensienweg/Bereich 02, Bericht 04001-2-1.dwg

- Bach 1952
- Bach 1934
- ca. Lage Pumpensumpf
